Holtålen kommune

► Vedlikeholdsbehov og egnethetsvurdering av Ålentorget

Graftåsvegen 5-11, 7380 Ålen

Oppdragsnr.: 52406318 Dokumentnr.: 01 Versjon: 2.0 Dato: 2024-09-19

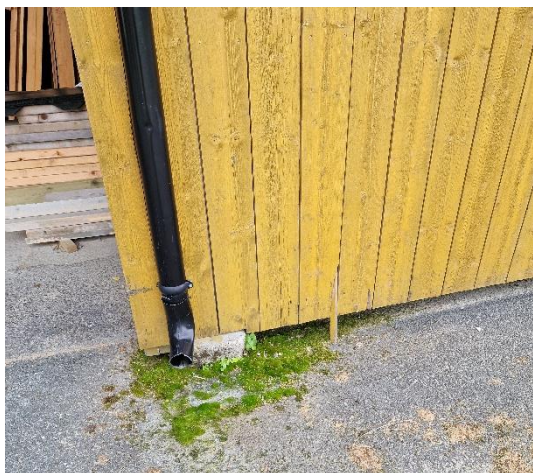
Dreneringen er ikke dokumentert, men enkelte deler av dreneringen er opplyst å være omgjort etter 2012. Taknedløp er i all hovedsak ført i drensrør, med unntak av nedløp i fasaden mot vest hvor nedløpene kun er ført ned til terreng. Her tærer vannet på betong, kledning og beslagsløsninger mot yttervegg. Det anbefales tiltak for bedre håndtering av takvann.

Figur 2: Takvann ført til terreng.

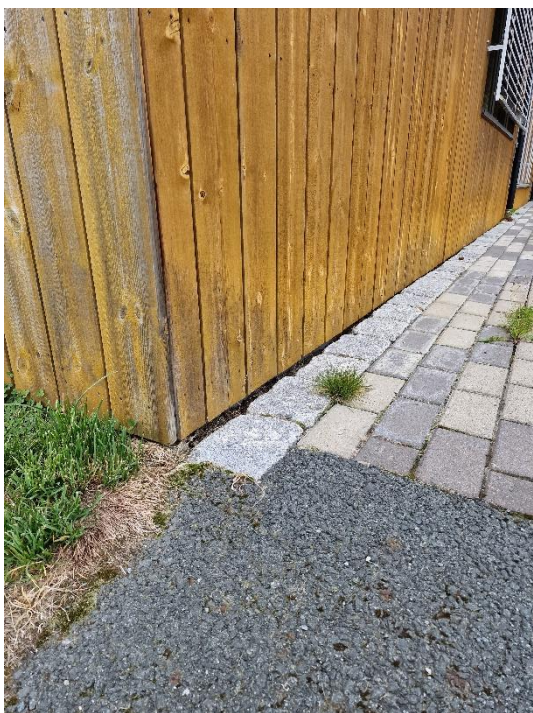
Kledningen er luftet og fremstår generelt i grei stand, men kledningen fra byggeår er tydelig preget av værslitasje. Enkelte overganger mellom tak og vegg mangler kledning. Generelt dårlig klaring mellom kledning og terreng resulterer i redusert mulighet for utlufting av kledningen.

Figur 3: Dårlig klaring mellom kledning og terreng.

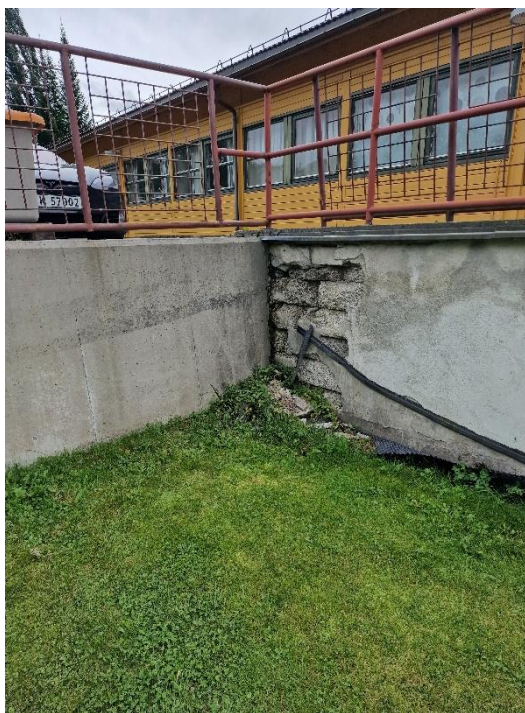
Leca-/betongvegger antas i all hovedsak å være fra byggeår. Veggene er påført puss både utvendig og innvendig. I fasaden mot nord registreres omfattende avskalling både på utvendig og innvendig side av veggene. Dette antas å ha sammenheng med sviktende drenering og evt. kapillærsug fra grunnen. Her anbefales det å ta betongprøver for å kartlegge tilstanden på betong mtp. porøsitet, karbonatisering etc.

Murte yttervegger er påført puss, hvorav en del ble påført i 2012. I fasaden mot nord registreres omfattende avskalling. Her bør ny puss påføres for å hindre fuktinntrenging og frostspreng i konstruksjonen. Avskallingen antas å skyldes dårlig vedheft til underlaget.

Figur 4: Omfattende avskalling av puss.

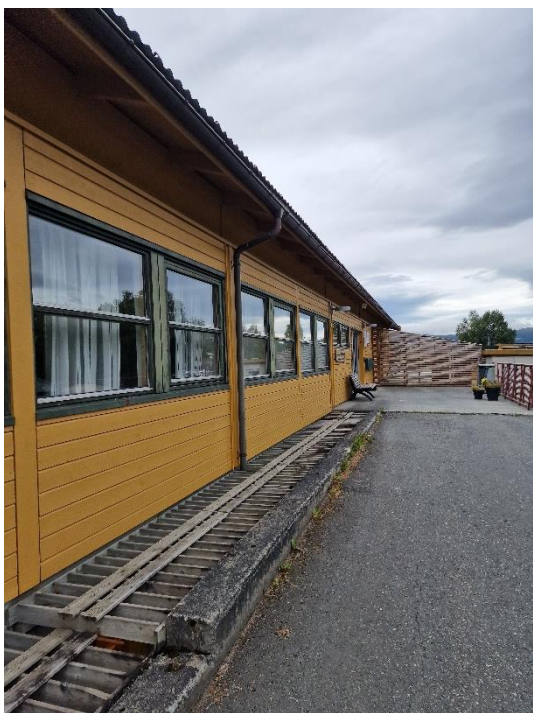
Vinduer i 2.etasje er hovedsakelig fra byggeår, det samme gjelder de fleste dører. Generelt registrert grei tilstand, men med noe gryende vedlikeholdsbehov. Enkelte vinduer i fasaden mot sør lar seg ikke lukke skikkelig. Alder på bygningsdelene er ca. 40 år, noe som betyr at flere av vinduene/dørene har overskredet teoretisk restlevetid, men har fortsatt lang gjenværende brukstid, forutsatt at det gjennomføres nødvendig vedlikehold. Ytterdøren er noe preget av slitasje, og vedlikeholdsbehov. Ved befaring fungerer ikke åpne-/lukkemekanisme.

Figur 5: Vinduer fra byggeår.

Alternativt kan man skifte ut alle vinduer/dører med nye og mer energieffektive komponenter. Det er tatt høyde for dette i kostnadsestimatet.

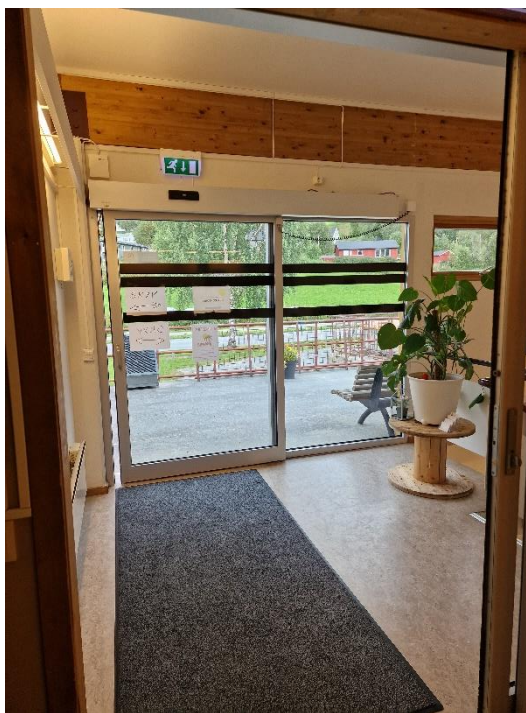
Figur 6: Defekt åpne-/lukkemekanisme på ytterdøren i 2.etasje.

- Utbedre taklekkasje over bibliotek.
- Kamerainspeksjon og evt. spyling av drems- og bunnledninger.
- Utskifting av løse og sprukne fliser.
- Nødvendig reparasjon/vedlikehold på adgangsdører/skyvedører.
- Betongprøver.
- Reparasjon av utv. strømforsyning.

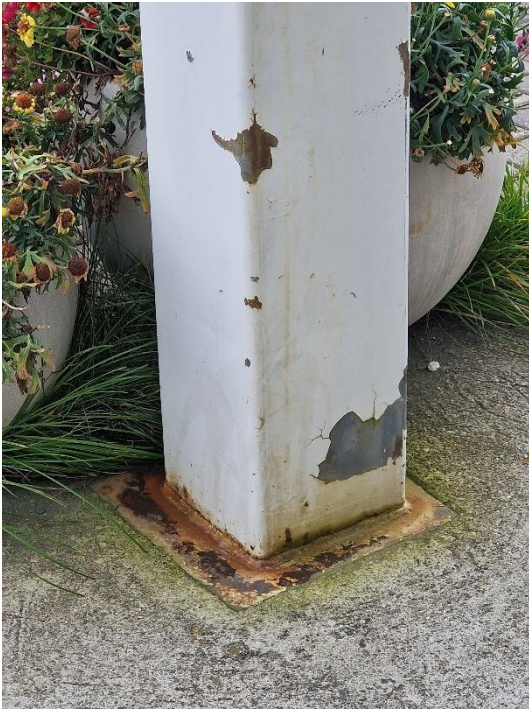
Stål er i all hovedsak innkledd, med unntak av stålkonstruksjonen ved inngangspartiet mot sør. Her er stålet preget av avskalling av overflatebehandling, samt gryende korrosjon.

Figur 7: Avskalling av overflatebehandling og gryende korrosjon på stålsøyle.

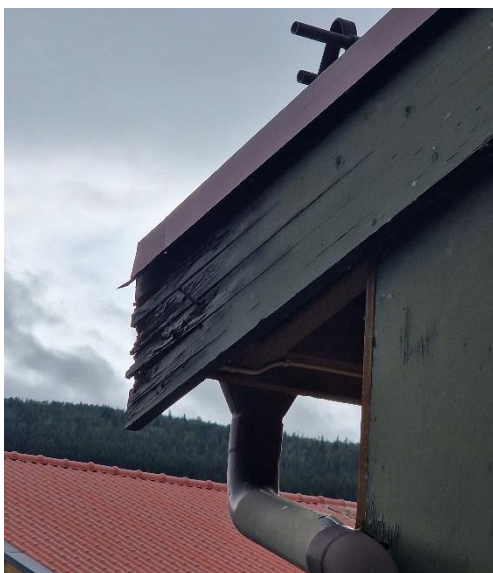
Flere steder registreres det skader og råte i vindskier. Samtlige antas å være fra byggeår, og har ingen restlevetid. Utskifting må påregnes.

Figur 8: Råte i vindski, fasade øst.

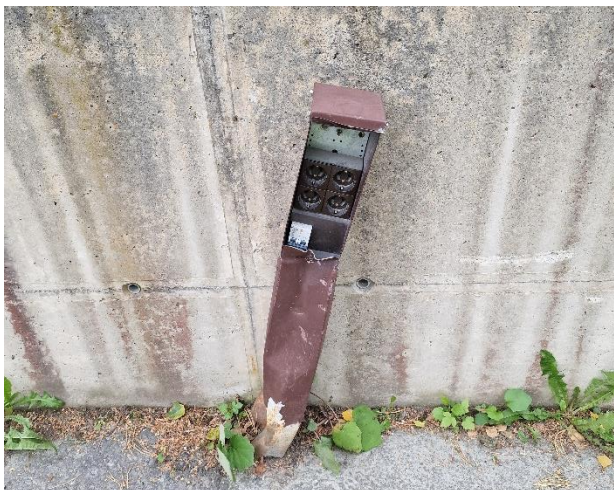
Hovedfordeling og sikringsskap med automatsikring plassert i tekn.rom i 1.etasje. Hovedsakelig åpent anlegg. Generelt svært varierende alder på el.installasjoner i bygget. I 2.etasje virker det meste av installasjoner å være fra byggeår. Blanding av takplafonder og lysarmaturer med lysstoffrør/LED. Til tross for variasjon i alder er det ikke meldt om driftsproblemer eller tegn til funksjonssvikt, med unntak av en defekt strømforsyning utvendig. Det må påregnes omfattende vedlikeholdskostnad på el.installasjoner over en 10-årsperiode.

Figur 9: Defekt strømforsyning
