Oppdragsgiver: **Holtålen kommune**

Oppdragsnr.: **52308665** Dokumentnr.: **HYD-01**

**Fra:** Norconsult AS

## ► Flom- og overvannsvurdering for Holtålen

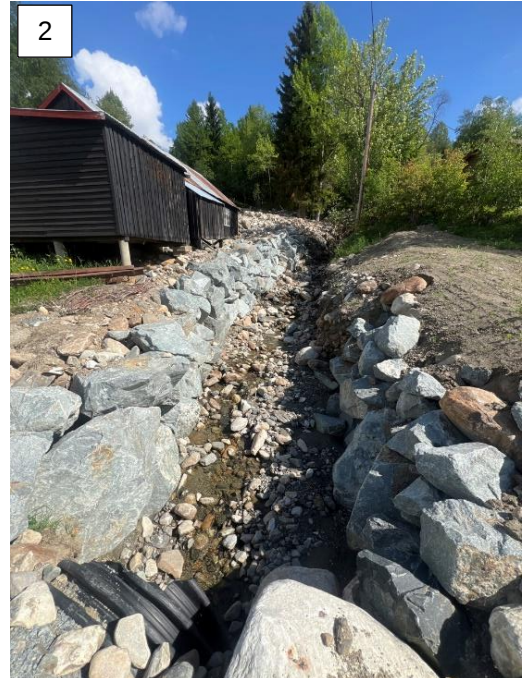
Innløp stikkrenne 1200mm under adkomstveg gårdsbruk. Mangelfull erosjonssikring

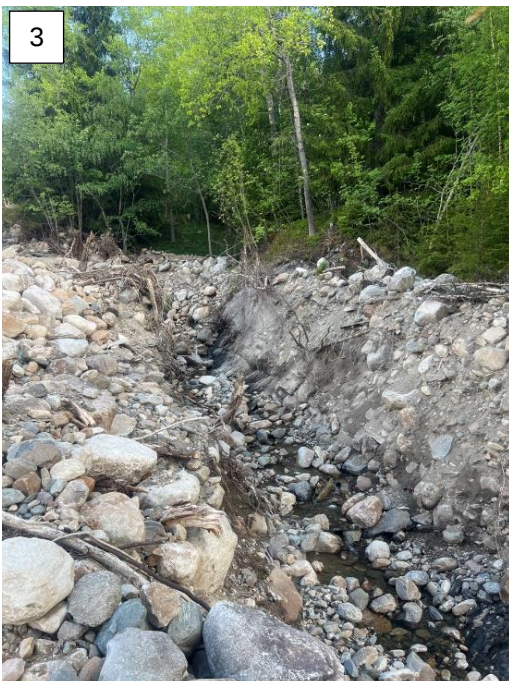
Ikke erosjonssikret. Tegn til stor grad av massetransport fra flomhendelse 2023

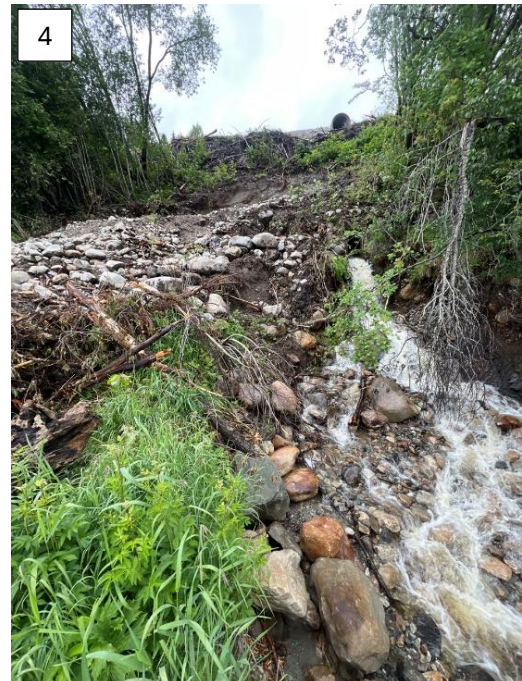
Utløp stikkrenne 400x1600mm og flomløp 1400mm under jernbanen. Bane NOR planlegger erosjonstiltak i utløp

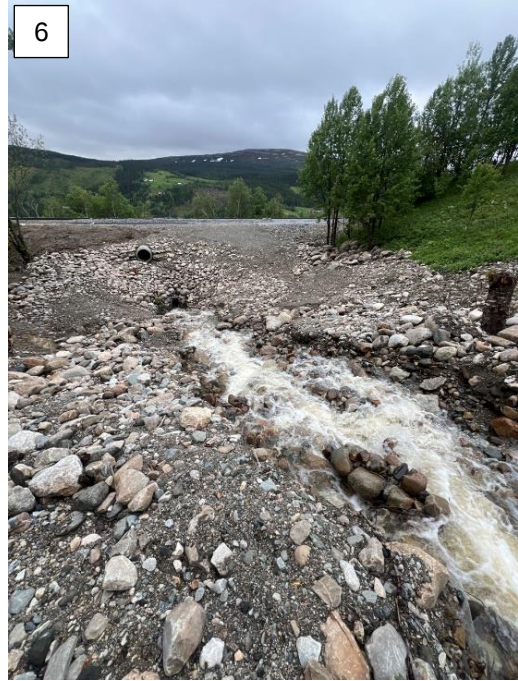
Innløp stikkrenne og flomløp under jernbanen. Stor sannsynlighet for gjentetting stikkrenne ved flomhendelse. Flomløp anlagt av Bane NOR i perioden 08.-10. juni 2024

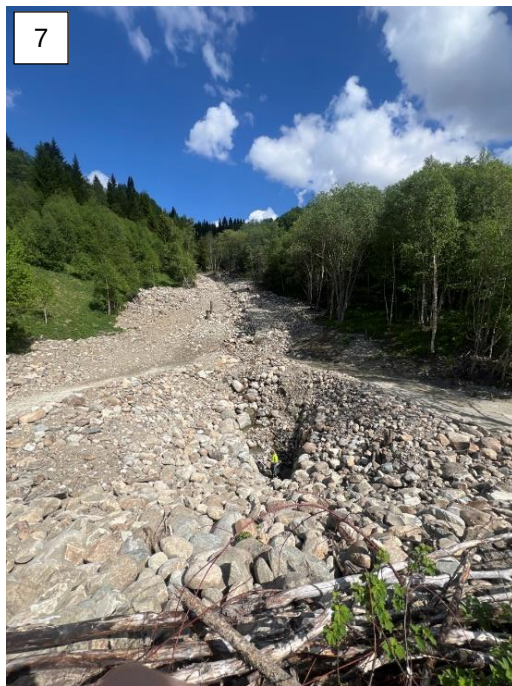
Ekstrem massetransport etter flomhendelser 2023. Bildet tatt før Bane NOR etablerte flomløp

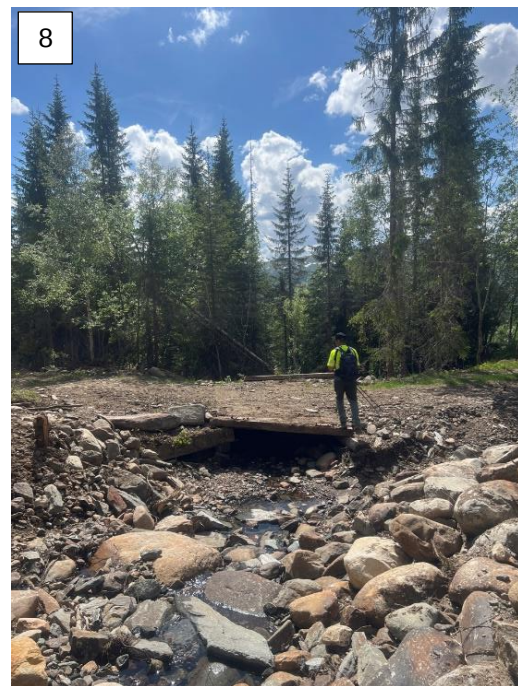
Platebru av jernbanesviller. Masser fra flomhendelser 2023 gjør at lysåpning under bru er sterkt redusert

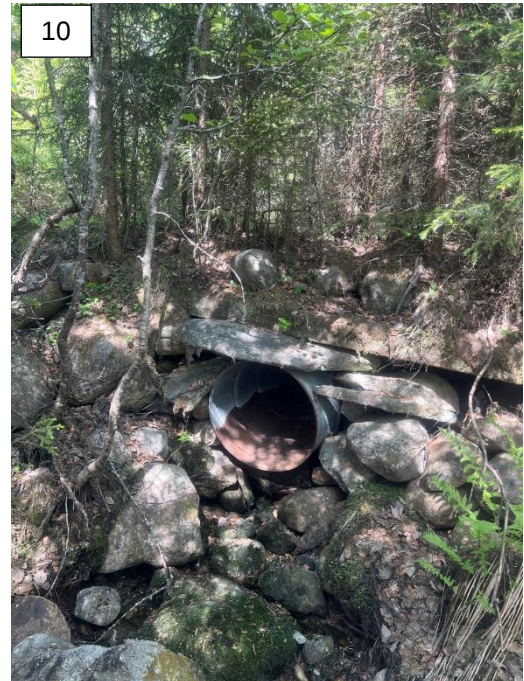
*Utløp stikkrenne 500mm utløp under gammel og gjengrodd landbruksvei. Mye hogstavfall ved innløp*

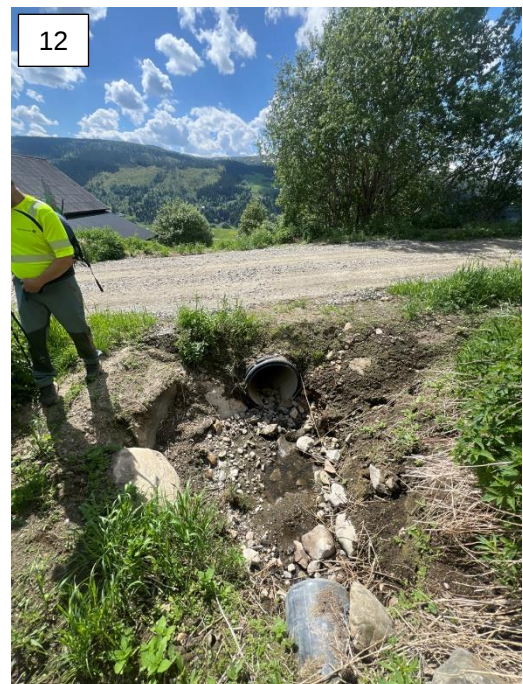
*Utløp stikkrenne 300mm og innløp stikkrenne 600mm under Bakkavegen*

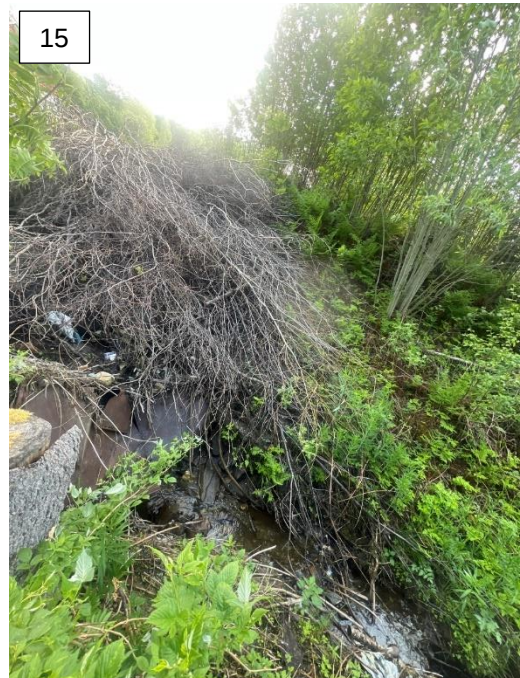
*Gjentetting av bekkeløp på grunn av menneskelig endring*

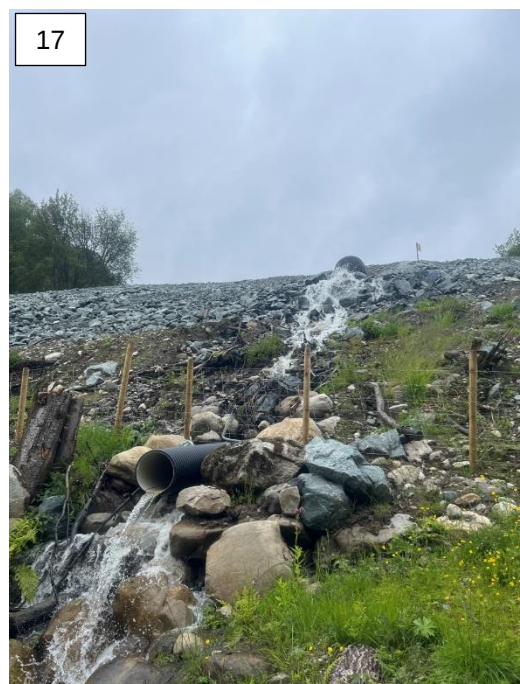
*Utløp stikkrenne 1000mm under jernbanen. Etablert etter flomhendelse 2023. Bør ledes inn på eksisterende bekkeløp. Rør 400mm i bunn for drenering av fylling*

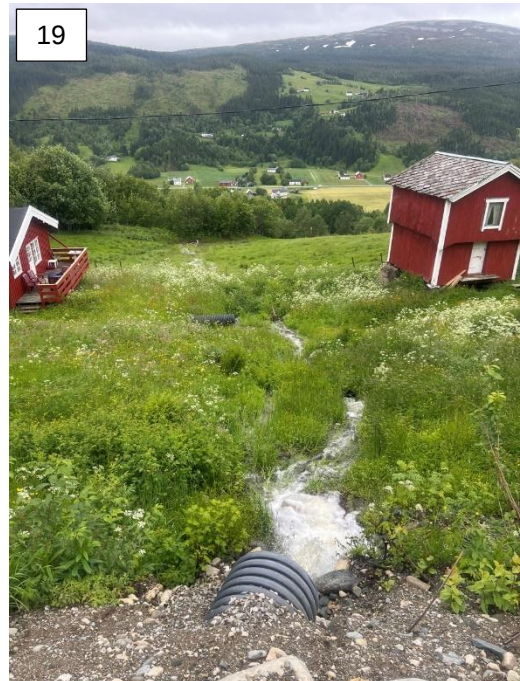
*Utløp stikkrenne 600mm under veg. Bekk går ut på jorden ned mot jernbanen.*

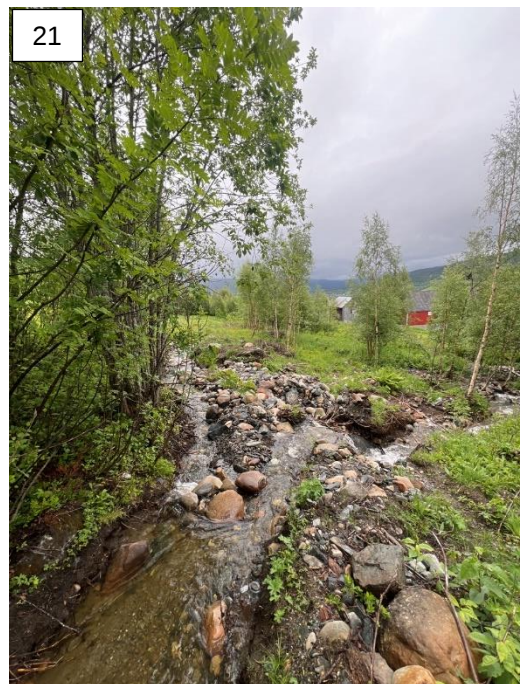
*Almåsbekken forsøkt avskjært mot øst (venstre i bildet). Brudd i voll, så det renner vann i begge retninger*

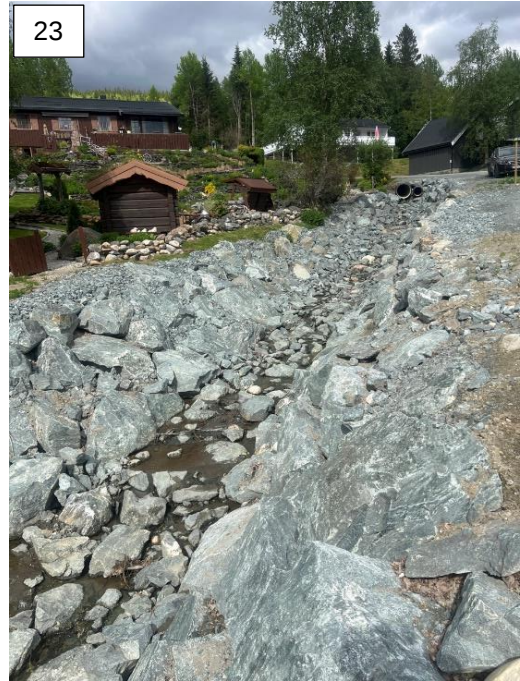
Bekkeløpet ble forsterket etter flomhendelse 2023. For dårlig erosjonssikring

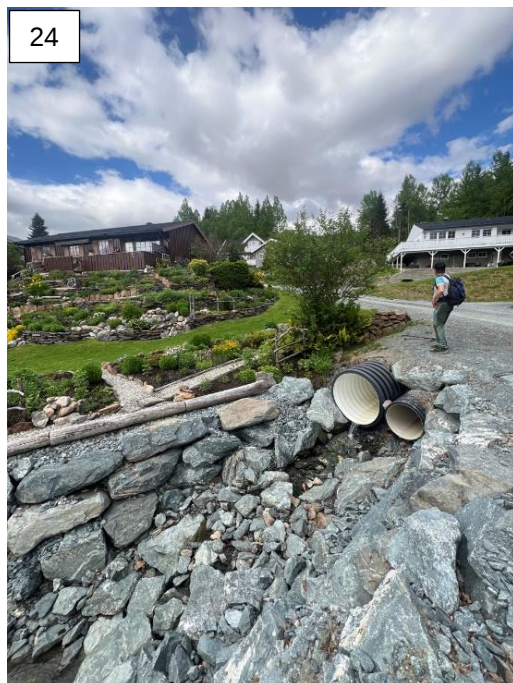
Utløp stikkrenner 1000mm og 600mm. For dårlig erosjonssikring

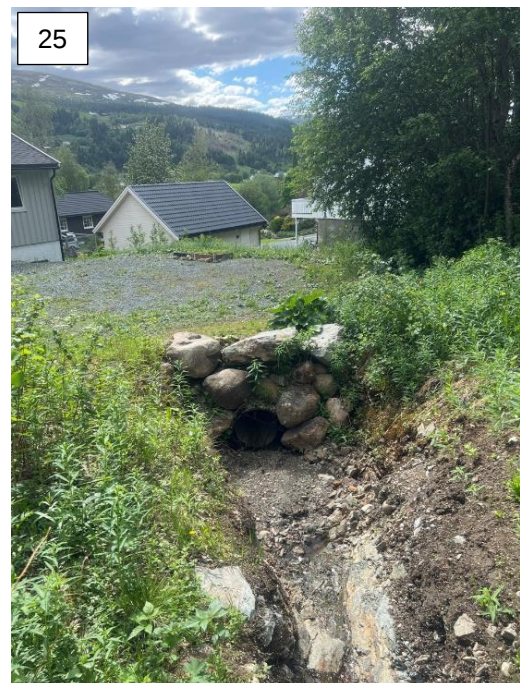
Innløp stikkrenne 600mm. Gitter foran, fare for gjentetting. Gitter anbefales fjernet

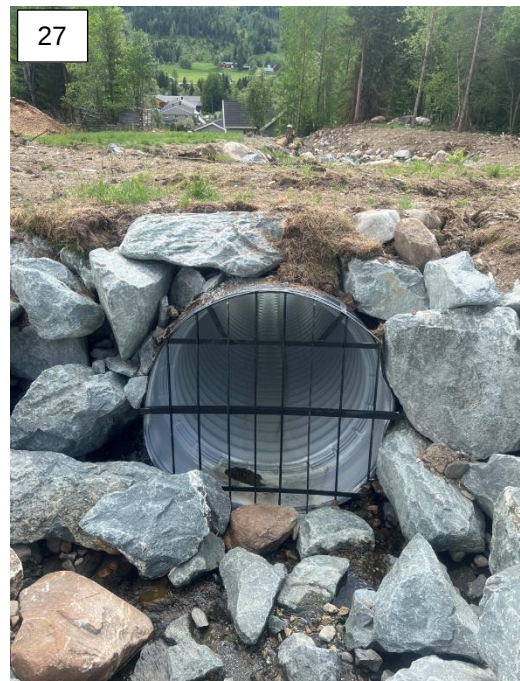
*Innløp stikkrenne 1200mm med gitter. Stor fare for gjentetting og kollaps av kryssing ved flomhendelse. Gitter anbefales fjernet*

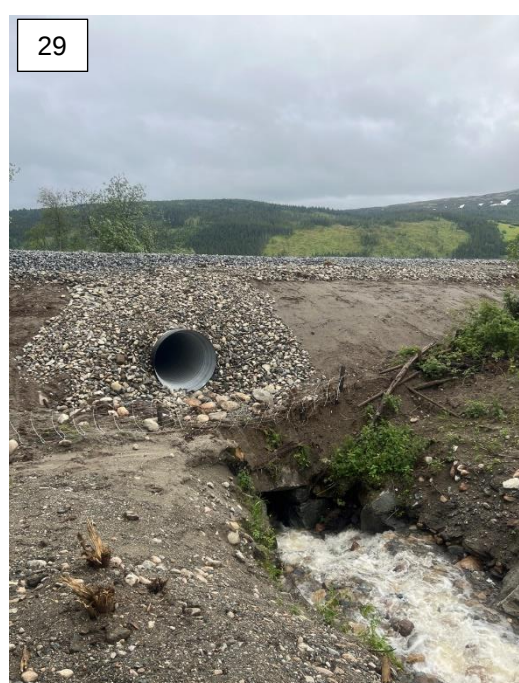
*Innløp stikkrenne 500x1000mm og flomløp 1400mm under jernbanen. Flomløp 1400mm høyere i jernbanefylling anlagt av Bane NOR i perioden 08.-10. juni 2024*

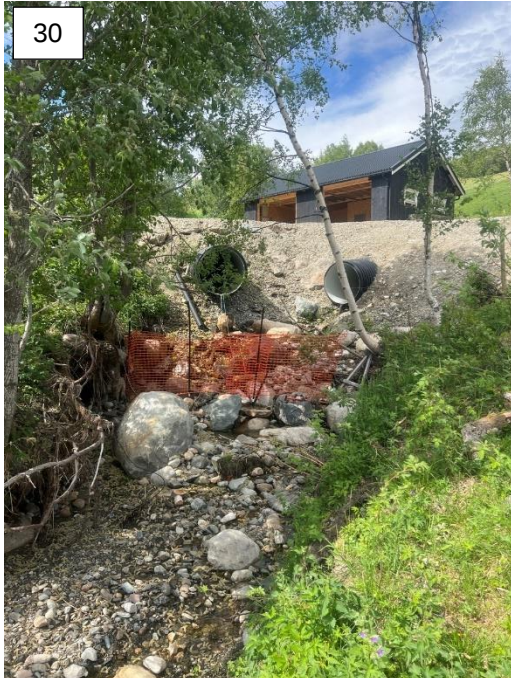
Utløp 2 stk stikkrenner 1000mm under veg.  
Gjerde og masser rett ved utløpene. Mangelfull erosjonssikring

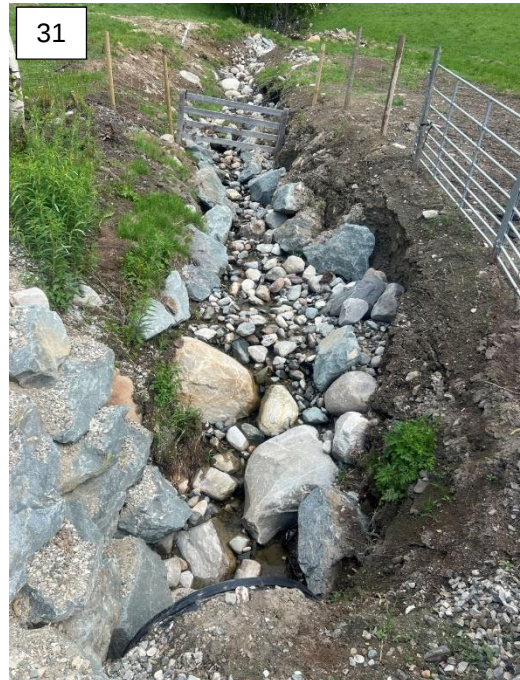
Foran innløp stikkrenne 1000mm. Mangelfull erosjonssikring, og dårlig utforming av innløp. Fare for gjentetting.

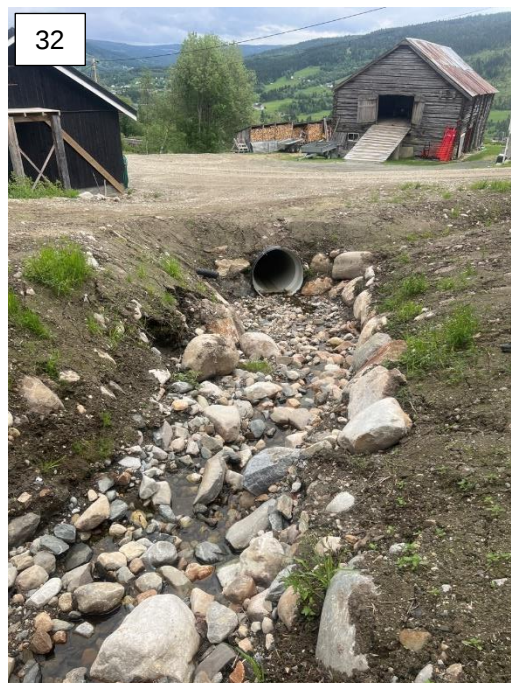
Foran innløp stikkrenne 1000mm. Mangelfull erosjonssikring. Fare for gjentetting

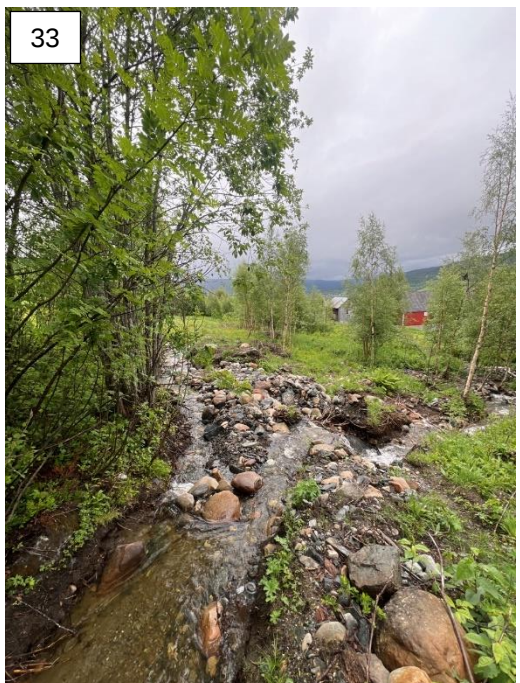
Almåsbekken forsøkt avskjært mot øst (venstre i bildet). Brudd i voll, så det renner vann i begge retninger

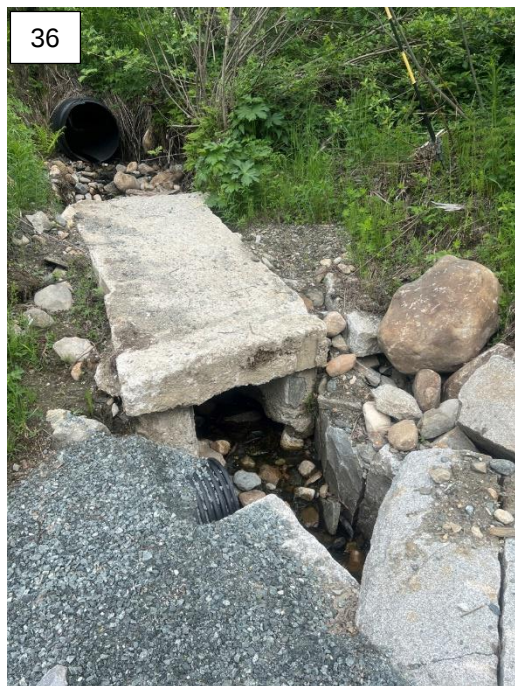
*Utløp stikkrenne 800mm under veg i forkant av innløp stenkanal under vegkulvert. Svært sårbart*

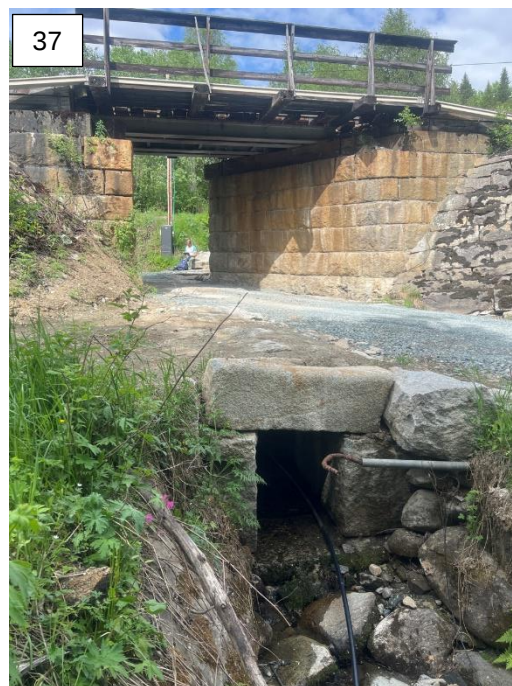
*Utløp stenkanal 600mm x 500mm under vegkulvert*

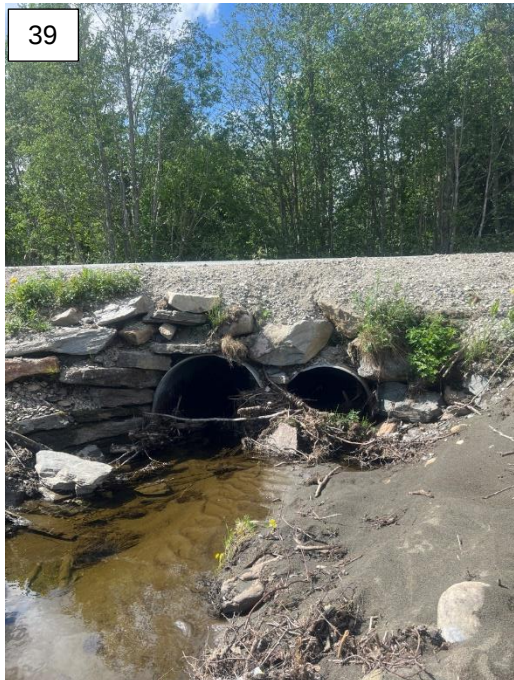
*Innløp stikkrenner 1200mm og 1000mm. Rustet og i dårlig stand, kan kollapse. Dykket, med mye sediment og avfall foran innløp.*

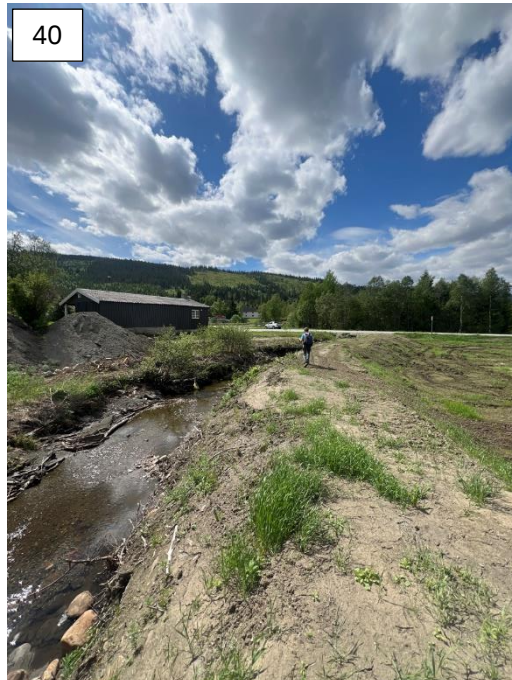
*Relativt nyetablert flomvoll ut mot jorde*

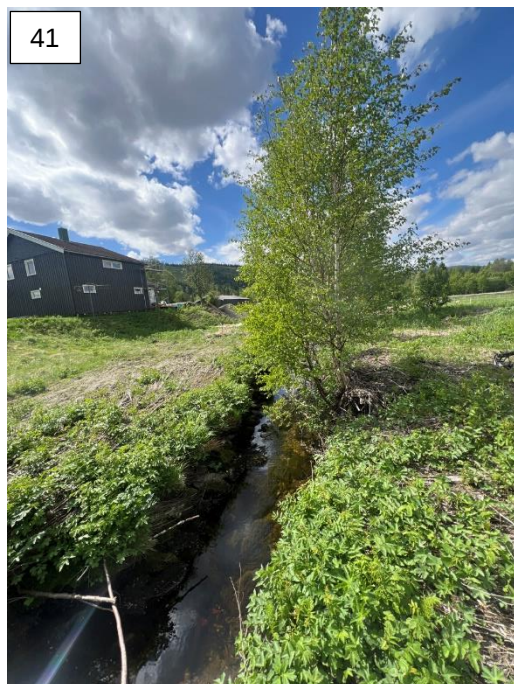
*Det har flommet over på begge sider av Olderåa i forkant av flomvoll.*

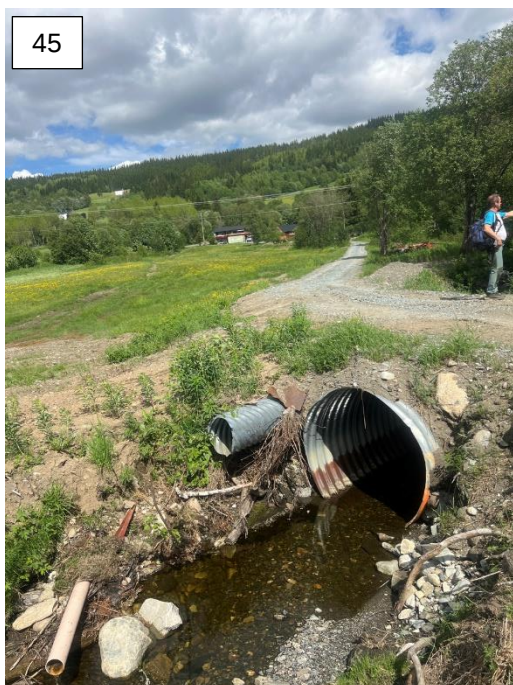
*Utløp stikkrenner 1400mm og 400mm. Mye finsediment i bekken*

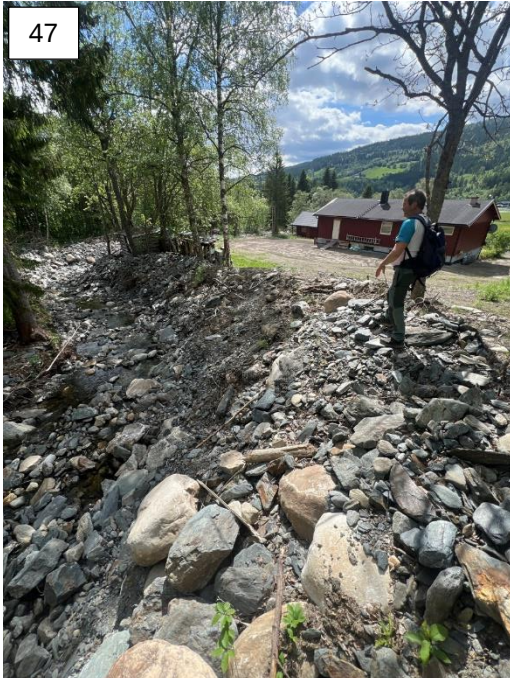
Mangelfull erosjonssikring i yttersving oppstrøms bolighus. Veldig sårbart og fare for vann på avveie mot bolig.

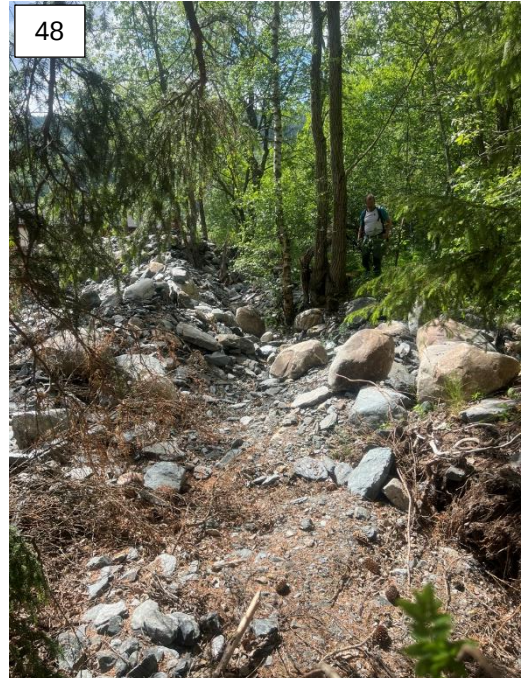
Grøft/voll som leder mot bolig. Vann kommer til å gå mot huset ved flomhendelse

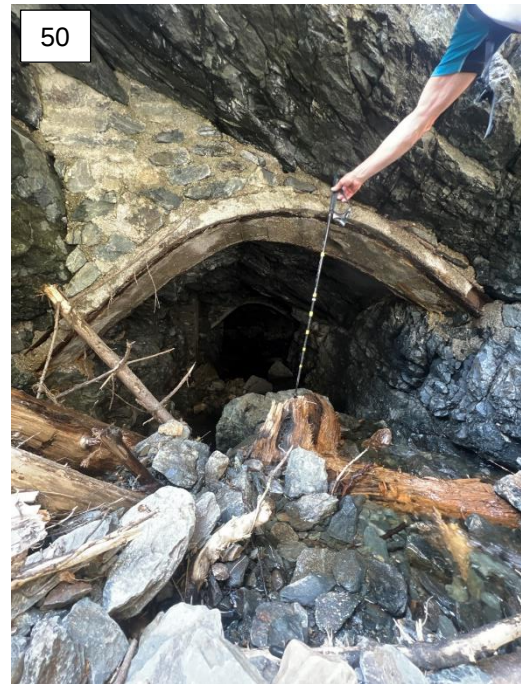
Innløp kulvert under jernbanen. Ca. halv dimensjon og betydelig mindre kapasitet enn opprinnelig grunnet tilstuvning av masser

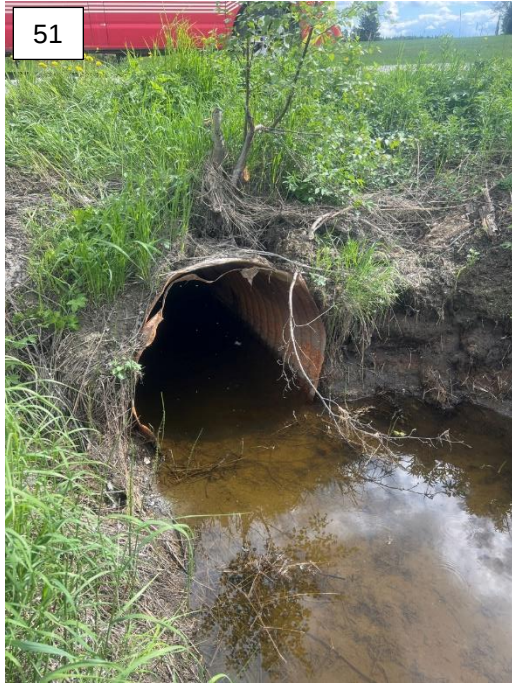
Utløp stikkrenne 1200mm. Rustet og kollapset i innløp, anbefales å utskiftes

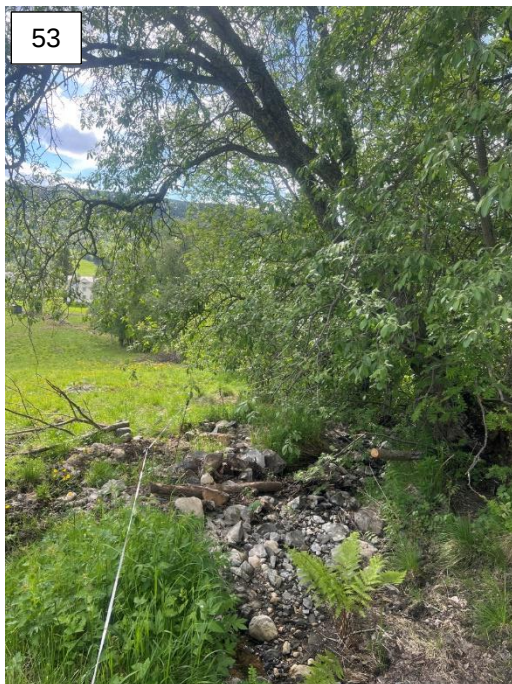
Vann og massetransport på avveie mot sørøst. Liten kapasitet i bekken

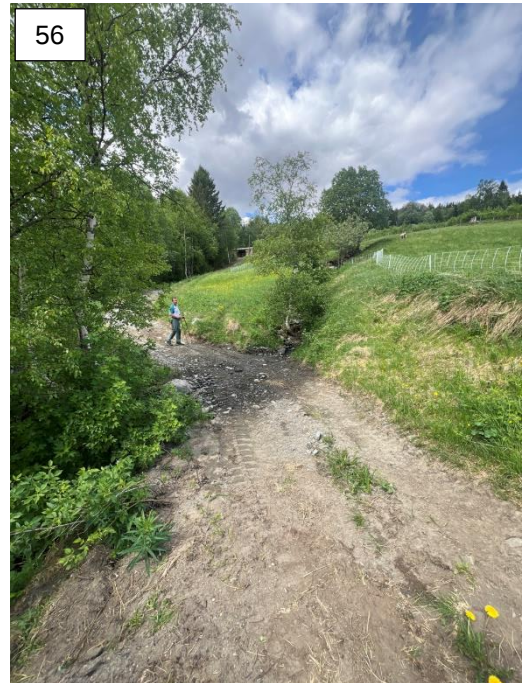
*Bekk flommer over landbruksvei ved større flomhendelser. Risikerer å få vann på avveie mellom stabbur og bolighus, og ev. nedover veien*

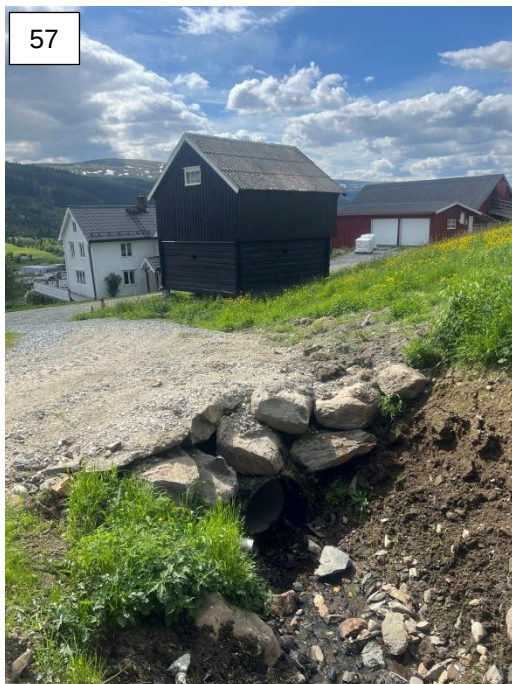
*Innløp stikkrenne 600mm. Manglende erosjonssikring og fare for å flomme over veg og utvasking ved flomhendelse*

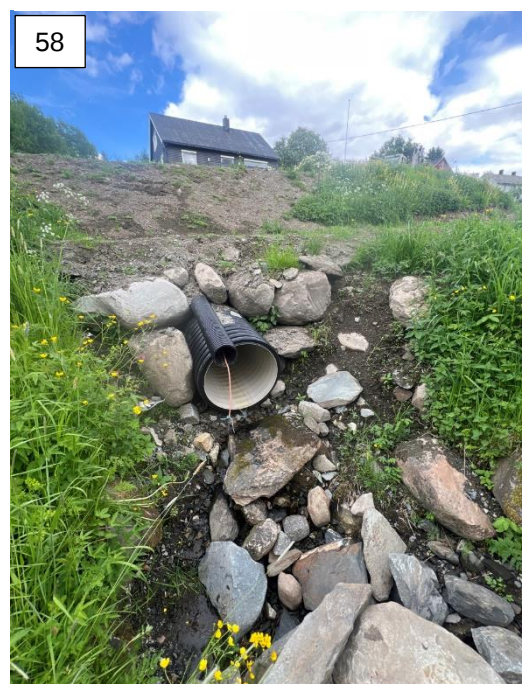
*Utløp stikkrenne 600mm. Manglende erosjonssikring*

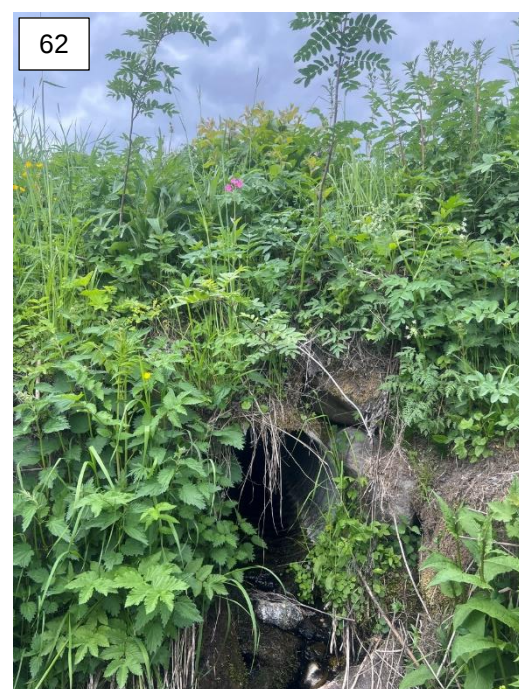
*Utløp stikkrenne 500mm. Eldre stålrør, så det er skjøtet et sted mellom innløp og utløp. Sårbart*

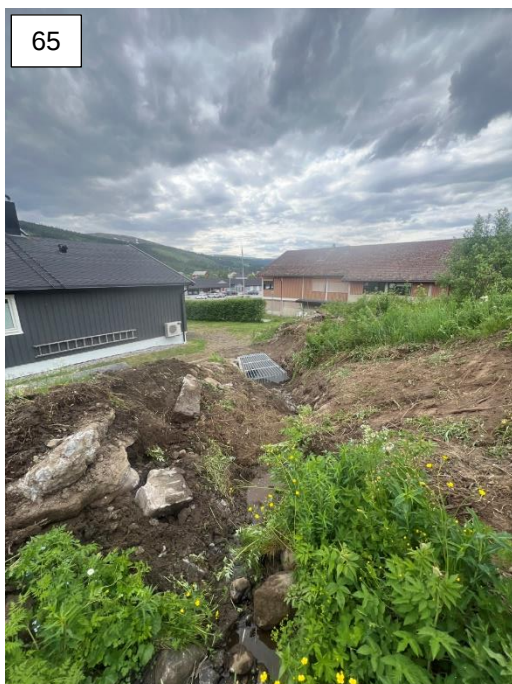
*Svært mangelfull erosjonssikring i forkant av ny inntakskonstruksjon*

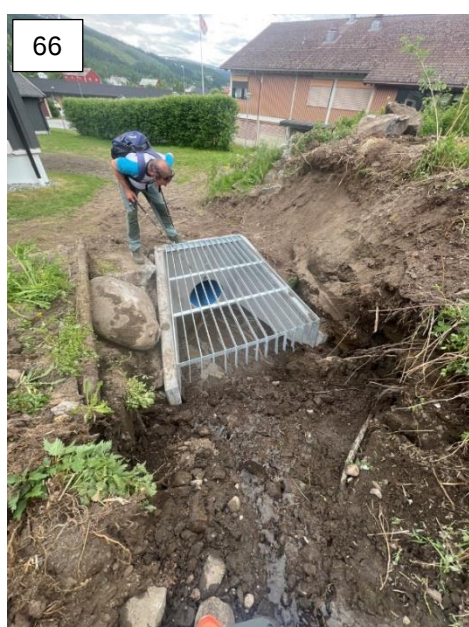
*Inntak bekkelukking 600mm. Bekkelukking under parkeringsplass/bebyggelse ut mot sentrum. Svært sårbar for utvasking rundt inntak og gjentetting. Ikke erosjonssikret*
