# Tverrfaglig sikringsprosjekt – Holtålen

Flomvurderinger og tiltak

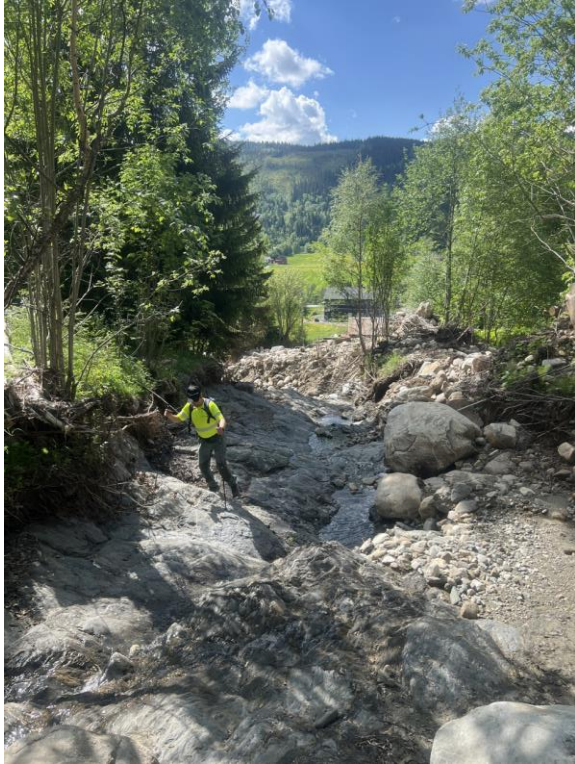
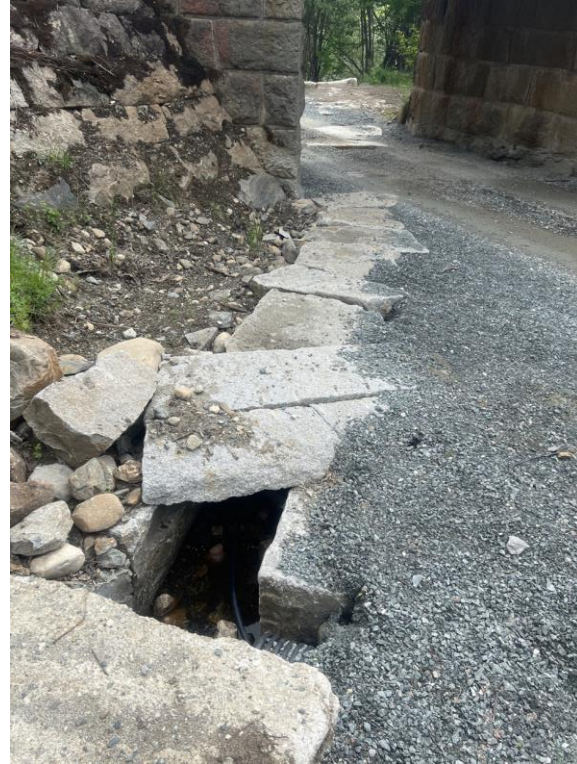
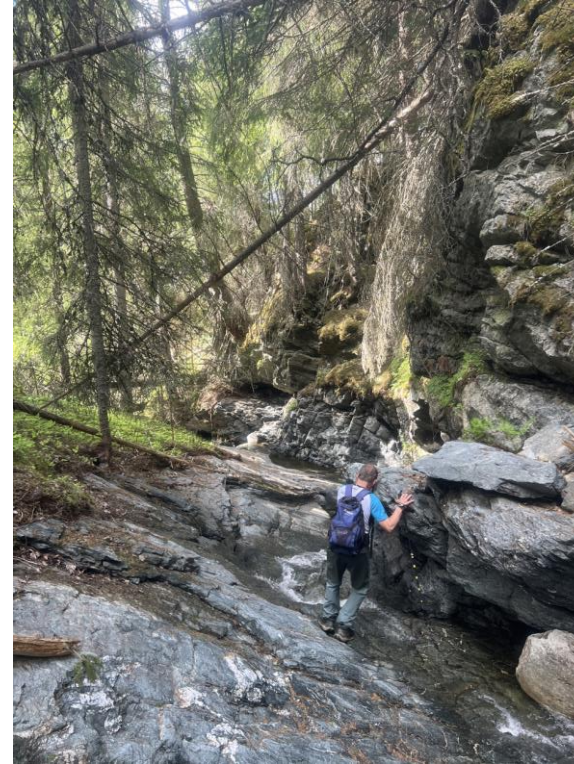
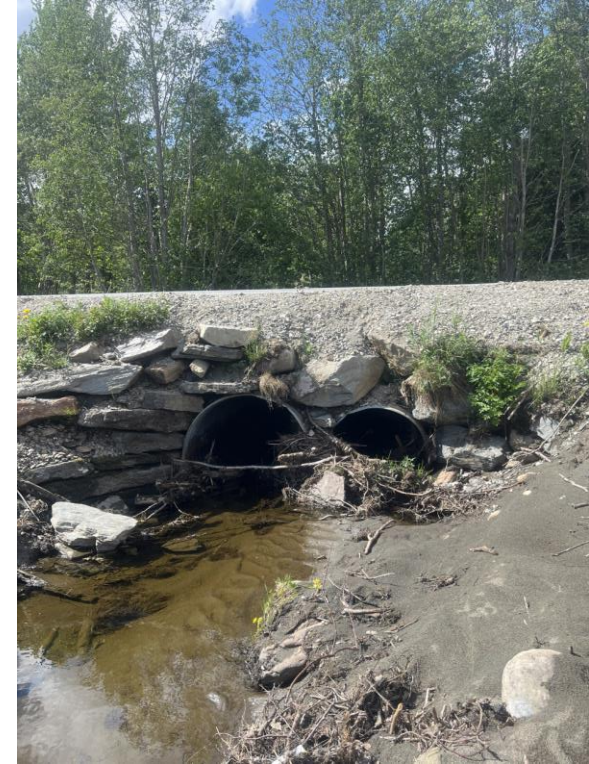
- ▶ 3 dager
- ▶ Sårbare punkter
- ▶ Skadepotensiale
- ▶ Stikkrenner, kryssinger etc.

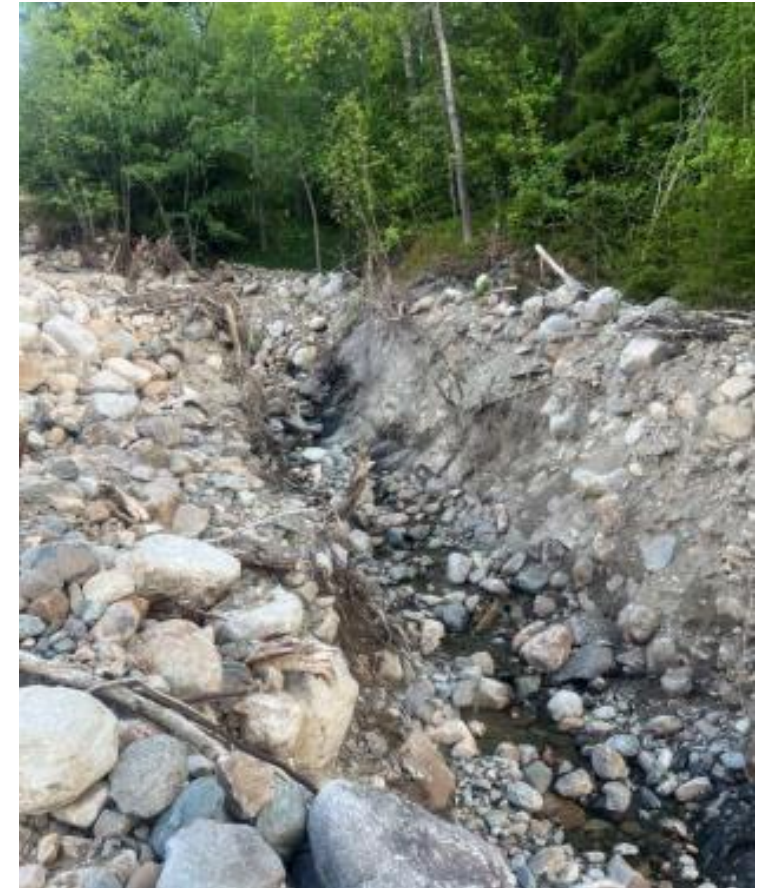
# Gryta

- ▶ Simulering
- ▶ Ekstrem massetransport
- ▶ Høy hastighet bidrar til dette

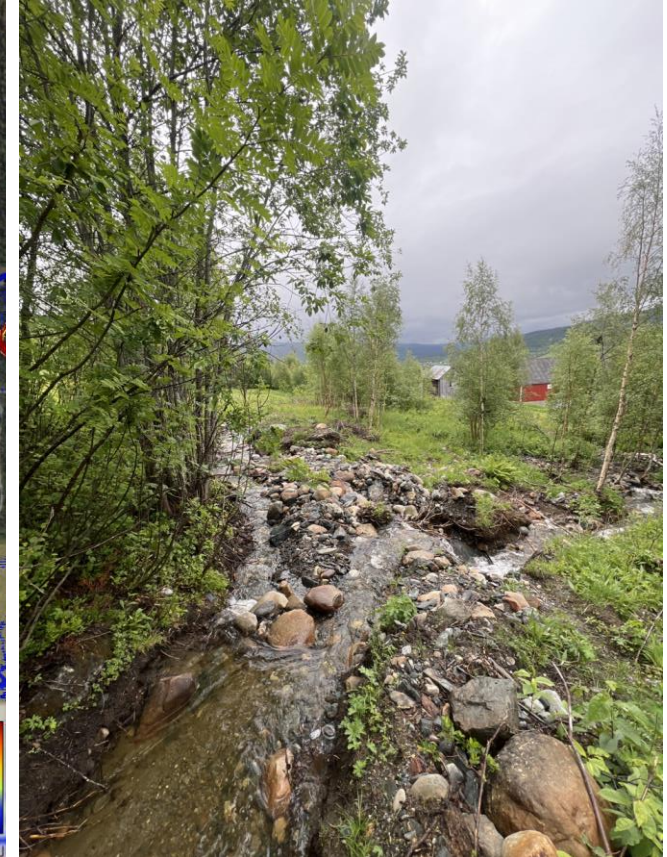
- ▶ Betydelige skader knyttet til Almåsbekken
- ▶ Delingspunkt oppstrøms Nordgård
- ▶ Mye vann inn på østlig løp fra oppstrøms terreng
- ▶ Stort skadepotensiale i Rønningslia boligfelt

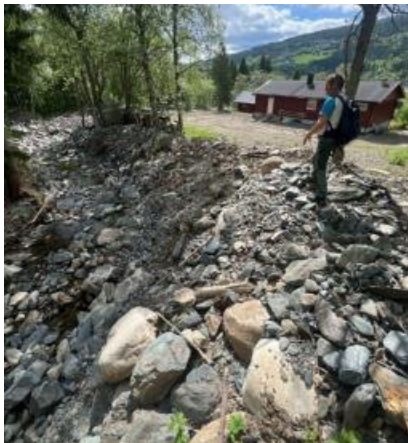
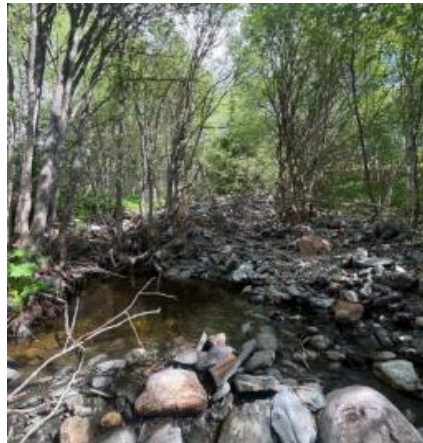
# Olderåa og Kvernbebben

- ▶ Simulering
- ▶ Massetransport
- ▶ Noen spesielt sårbare punkter
- ▶ Innsnevret bekkeløp
