Oppdragsgiver: **Holtålen kommune**

Oppdragsnr.: **52308665** Dokumentnr.: **HYD-01**

**Fra:** Norconsult AS

## ► Flom- og overvannsvurdering for Holtålen

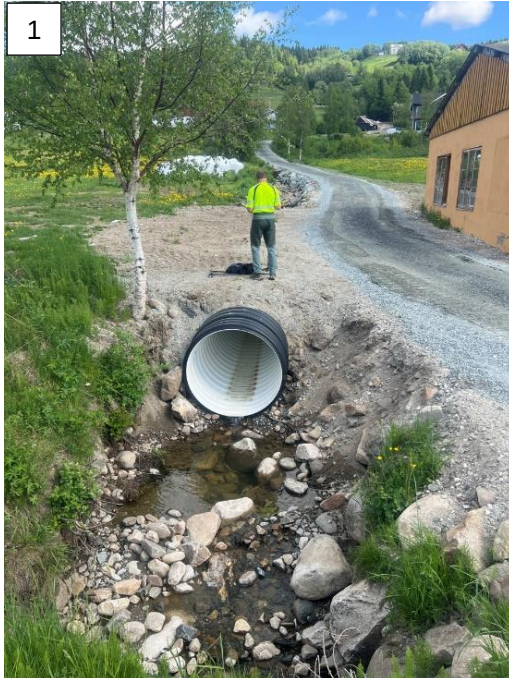
Utløp stikkrenne 1200mm under adkomstveg til landbruk

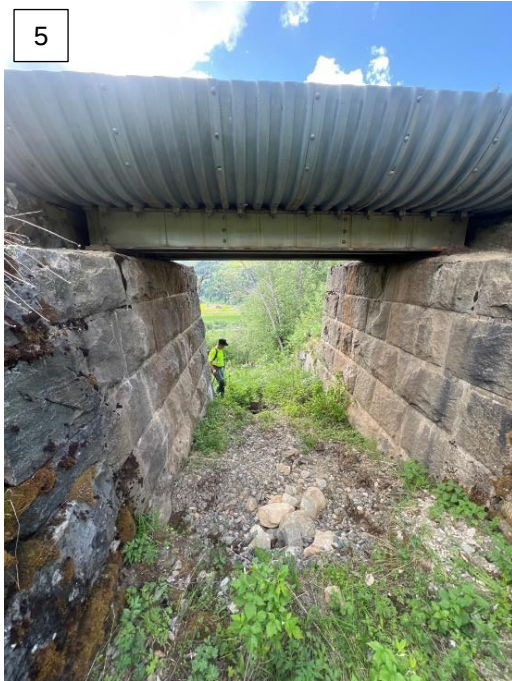
Jernbaneundergang. Aktuell som flomløp/overløp for Gryta

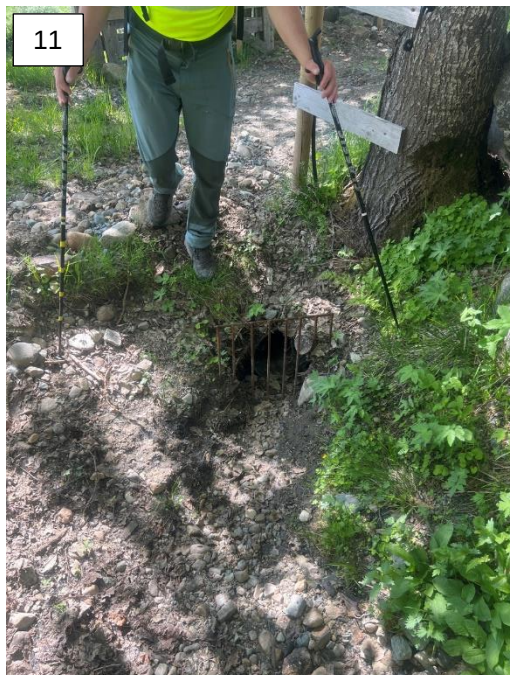
*Innløp stikkrenne 300mm ned til Bakkavegen. Rist foran innløp, stor fare for gjentetting*

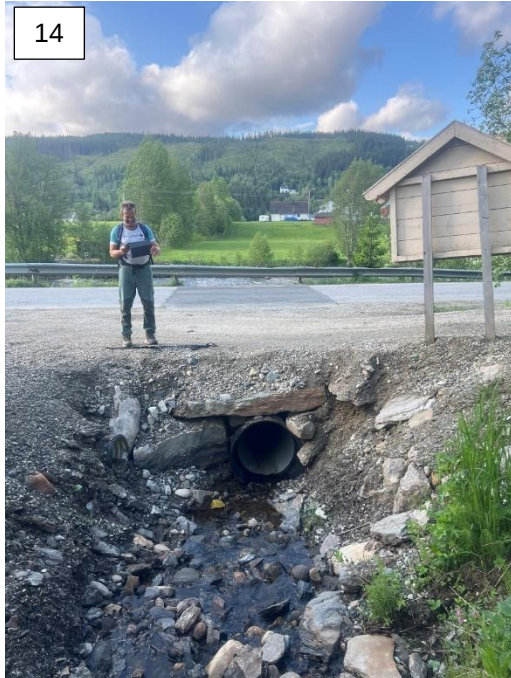
*Innløp stikkrenne 600mm under fylkesveg*

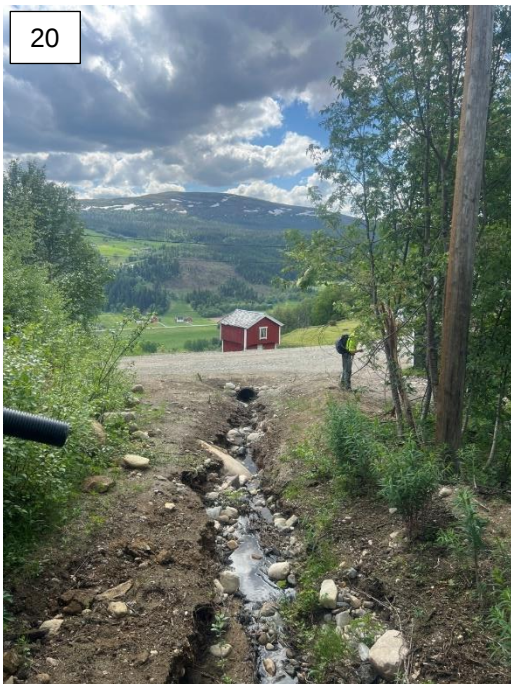
*Innløp stikkrenne 600mm under veg. Mye erosjon i bekkeløp og fare for gjentetting.*

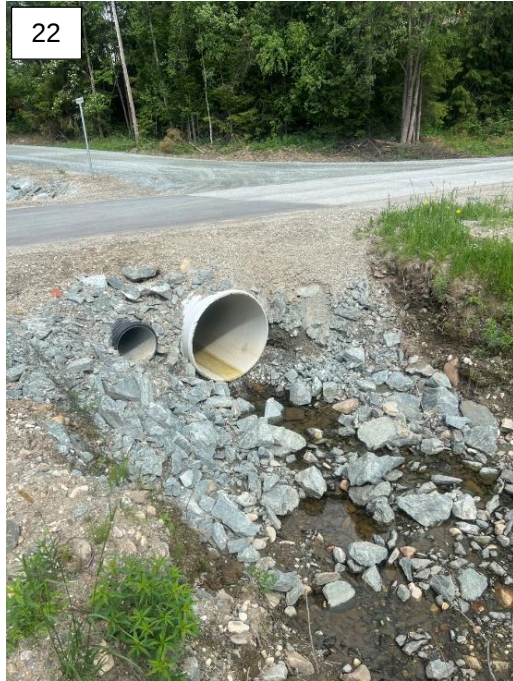
Utløp stikkrenner 1000mm og 400mm under fylkesveg. Dårlig/ingen erosjonssikring

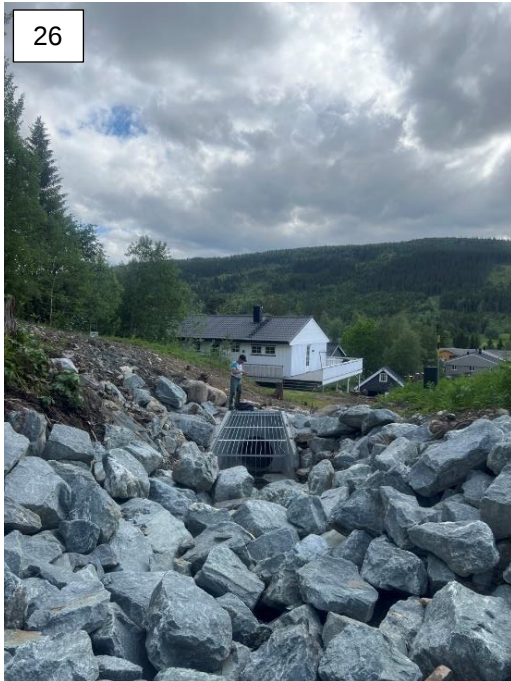
*Inntak stikkrenne 1200mm med gitter. Stor fare for gjentetting og vann på avveie i boligfelt nedstrøms*

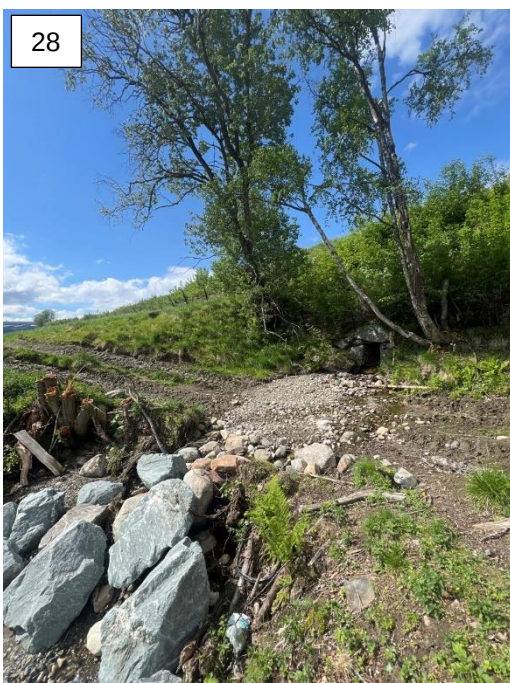
*Utløp stikkrenne 500x1000mm under jernbanen. Landbruksveg krysser bekken rett etter utløpet. Ingen erosjonssikring. Flomløp 1400mm høyere i jernbanefylling anlagt av Bane NOR i perioden 08.-10. juni 2024*

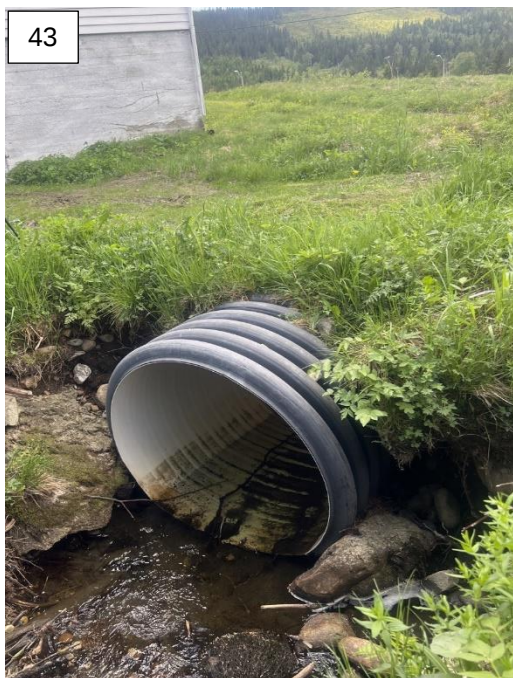
*Innløp stikkrenne 1000mm*

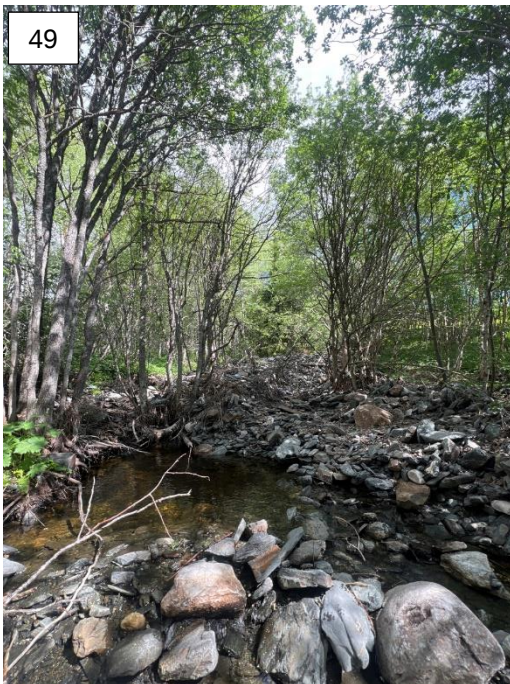
Store mengder masse i bekken etter tidligere flomhendelser

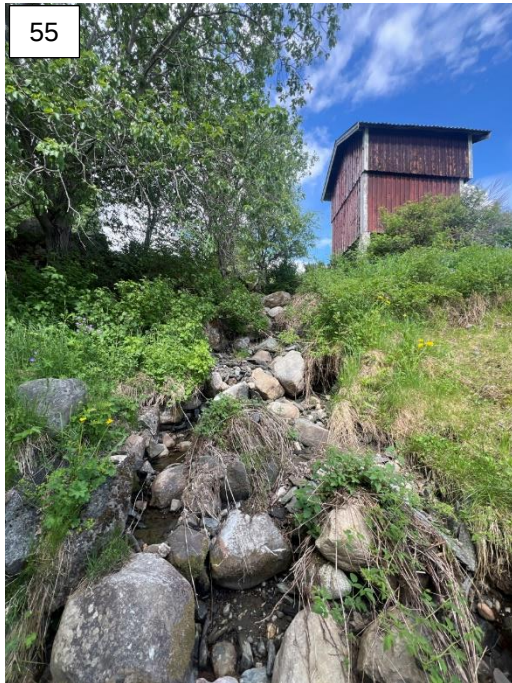
*Noe erosjon i bekken, og fare for vann på avveie ved flatere helning der hvor bildet er tatt*

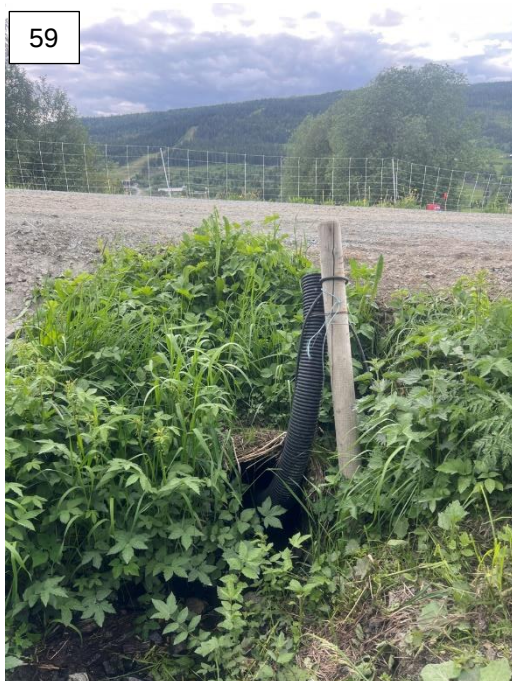
*Innløp stikkrenne 400mm. Ligger også 110mm drenerør gjennom røret som begrenser kapasitet og gjør at det lettere tettes. Anbefales fjernet. Fare for vann på avveie mot vest*

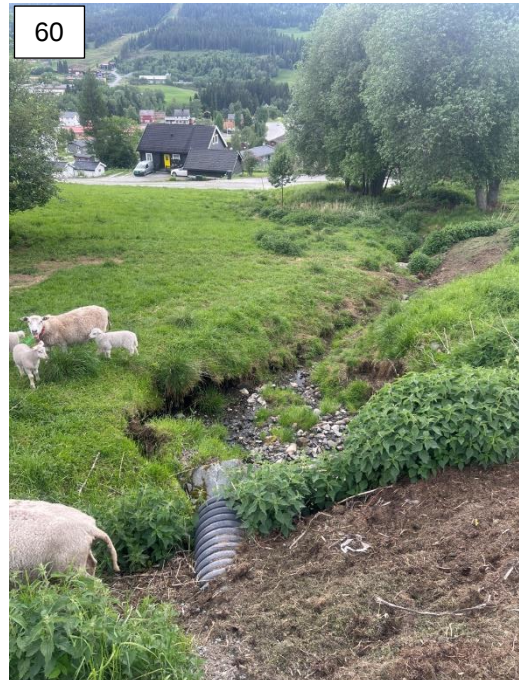
*Utløp stikkrenne 400mm*

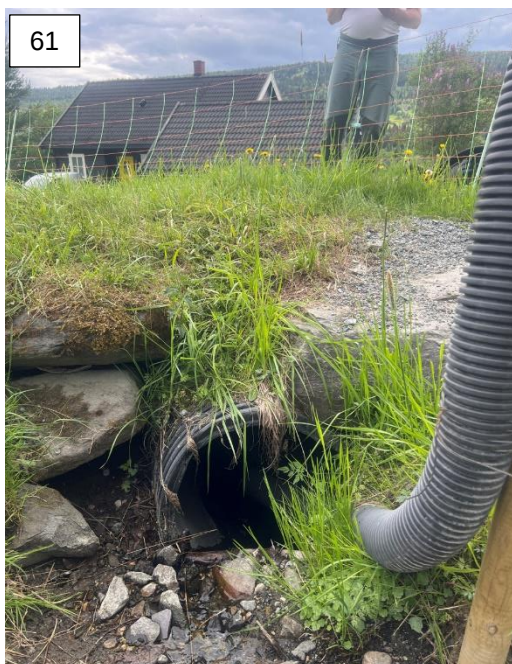
*Innløp stikkrenne 500mm under veg. Noe gjentetting av masser og 110mm drenerør gjennom røret begrenser kapasitet. Fare for gjentetting. Anbefaler at røret fjernes*

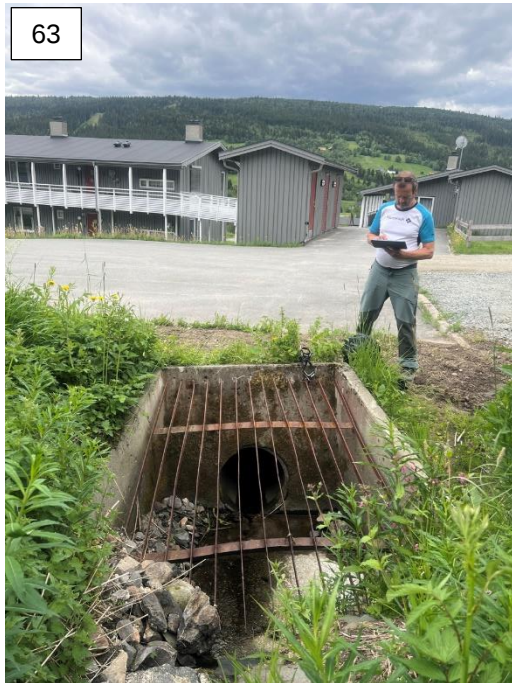
*Inntak bekkelukking 500mm. Bekkelukking under bebyggelse nedstrøms. Sårbart*

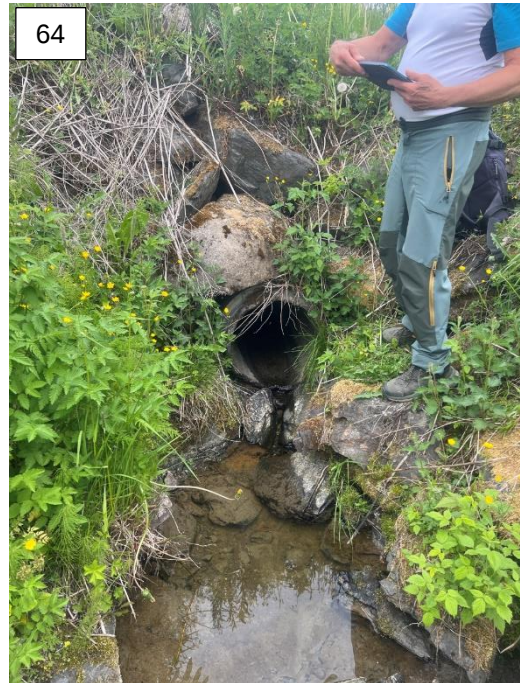
*Utløp bekkelukking 500mm*
