Oppdragsgiver: **Holtålen kommune**

Oppdragsnr.: **52308665** Dokumentnr.: **HYD-01**

**Fra:** Norconsult AS

## ► Flom- og overvannsvurdering for Holtålen

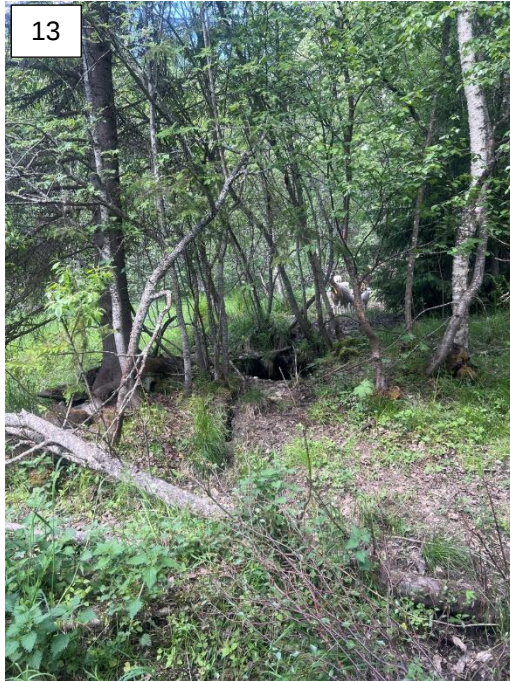
*Høyst sannsynlig vann på avveie sørøstover  
under forrige flomhendelse*

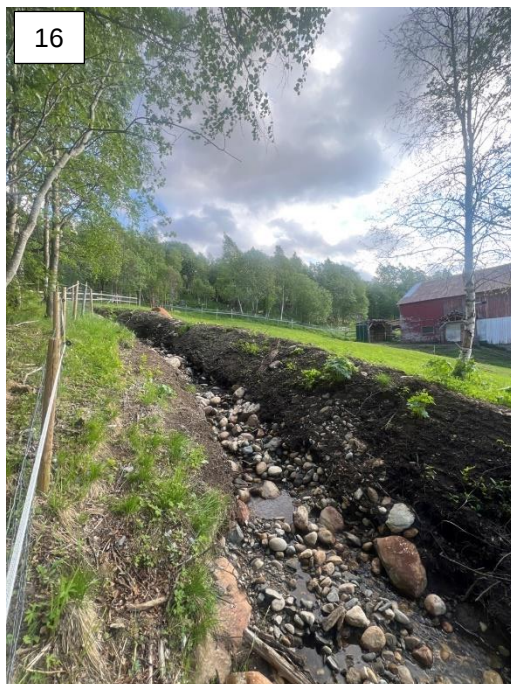
*Bekk på jordet. Fine masser som lett eroderer/vaskes ut i ytterkant*

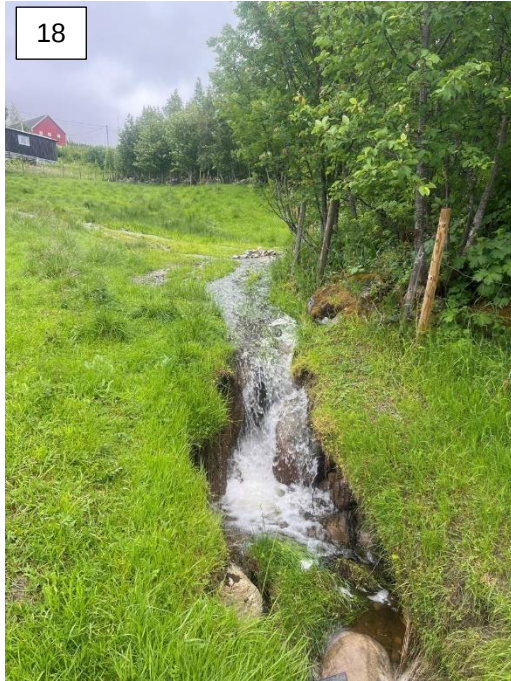
*Erosjon nederst på jorden der vann konsentreres i et bestemt løp*

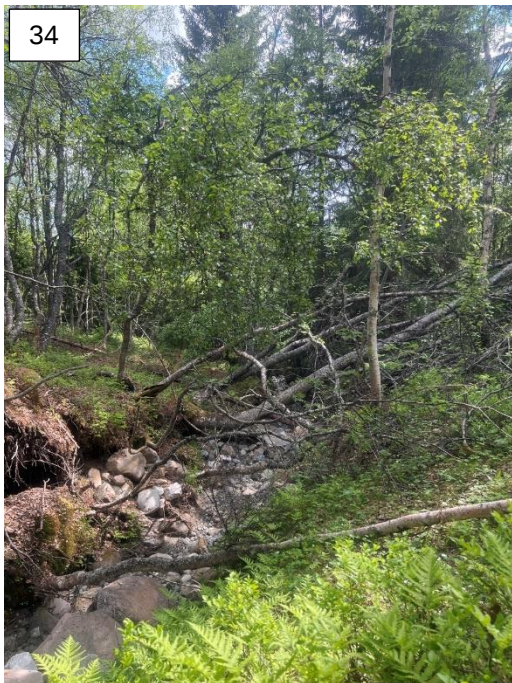
*Stor grad av erosjon og massetransport i bekken. Mye rotvelt, må ryddes.*

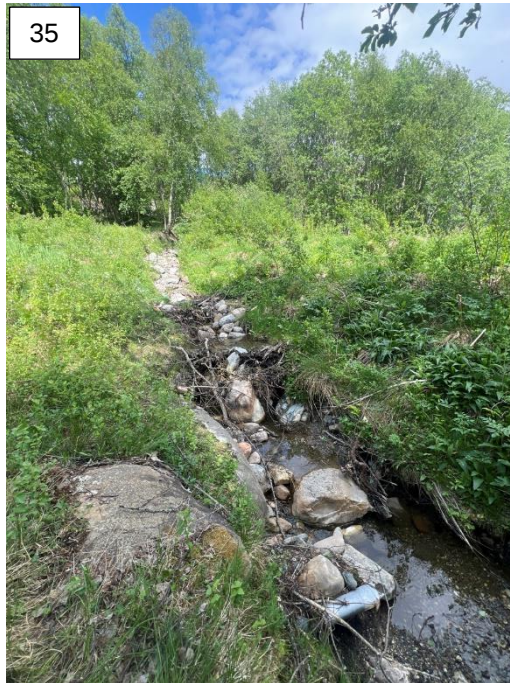
*Noe erosjon i bekken*

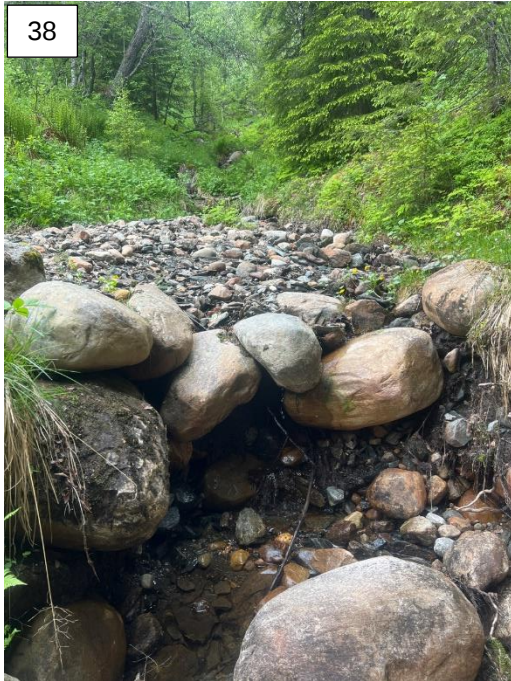
*Naturlig massefang, kan etableres en større massefangdam her, som foreslått som tiltak A14*

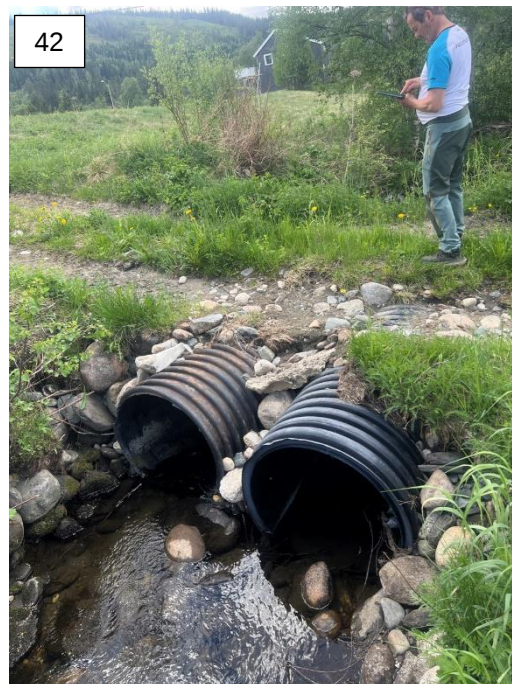
*Innløp 2 stk stikkrenner 800mm*

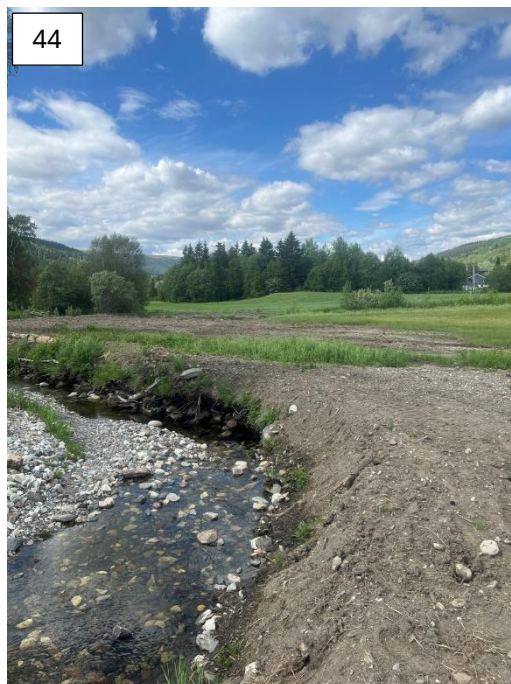
*Vegetasjonsbelte må anlegges langs bekken. Jordbruk ligger helt inntil kanten. Erosjon og sedimenttransport*

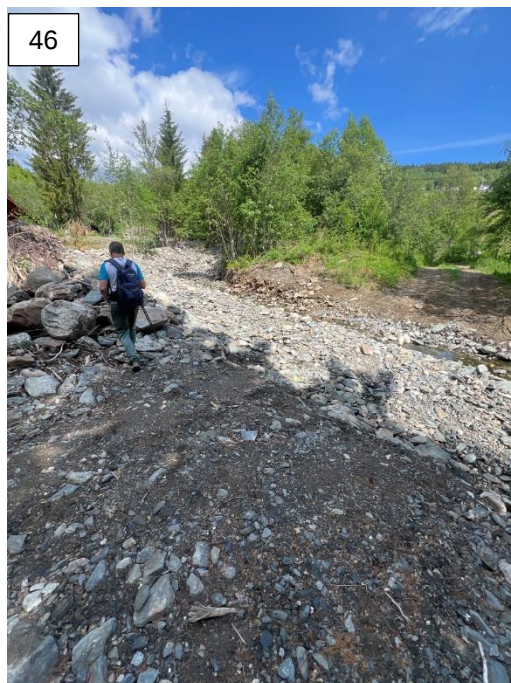
*Kryssing landbruksvei, sårbart punkt for vann på avveie nedstrøms mot sørvest, hvor bildet er tatt fra.*

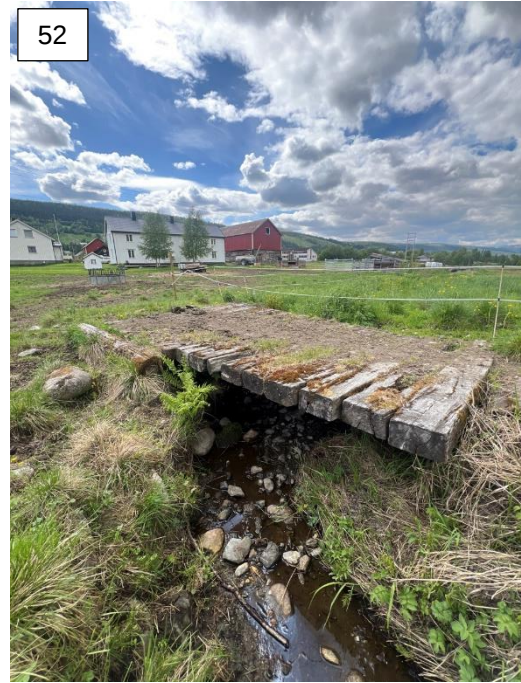
Bru for tilgang til jorde over bekk ved knekkpunkt

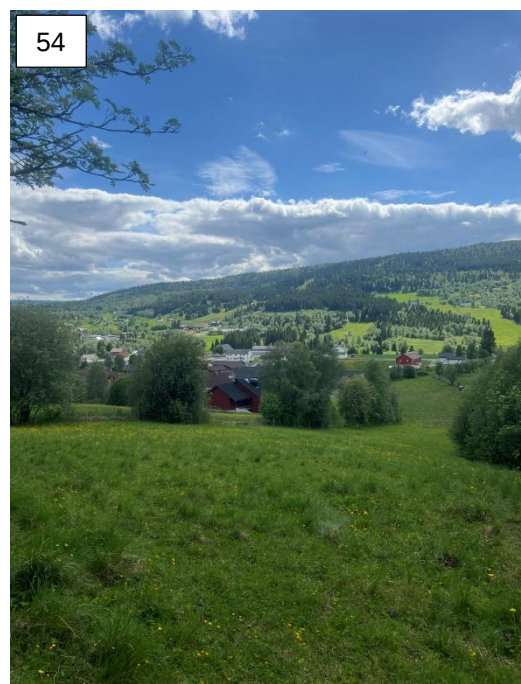
Helning mot Kvernbecken, så vann på avveie går ikke mot Helsetunet. I tillegg en stenmur som skiller

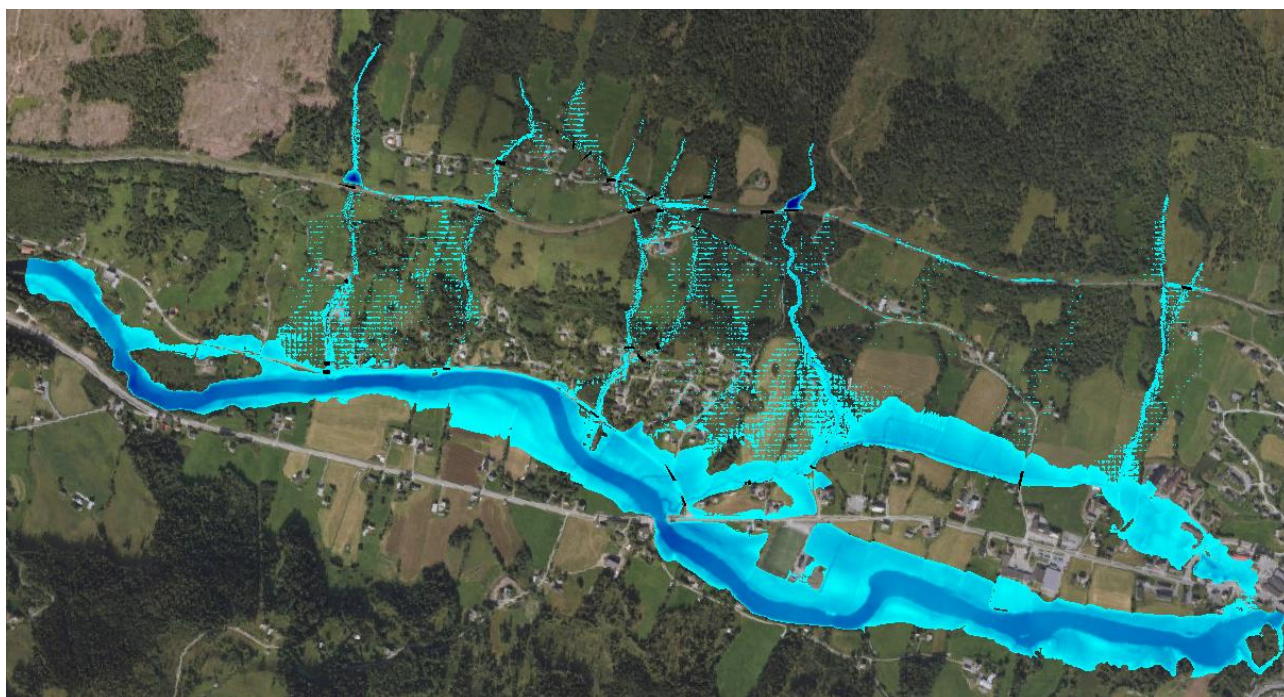
Figur 18. Beregnet flomsone for sidevassdragene i Ålen. 200-årsflom med klimapåslag.

Det er gjort vannlinjeberegninger for vassdragene basert på resultater fra flomberegningene og observasjoner gjort på befaring. Modelloppsett, forutsetninger og resultater er beskrevet i «HYD02 Vannlinjeberegninger for sidevassdrag, Holtålen». Beregnet flomutbredelse for 200-årsflom med 40 % klimapåslag er vist i Figur 18. Resultatet viser at det er flere krysninger og bekkeløp som ikke har kapasitet til å håndtere en 200-årsflom med klimapåslag, som fører til stor fare for vann på avveie. For mer detaljerte resultater for hvert vassdrag, se kapittel 5 i «HYD02 Vannlinjeberegninger for sidevassdrag, Holtålen».
